# Oprava motora nákladného vozidla

ID: 7576

Lokalita zákazníka: *Dopravná spoločnosť, Slovensko*  
Dátum aplikácie: *2014*

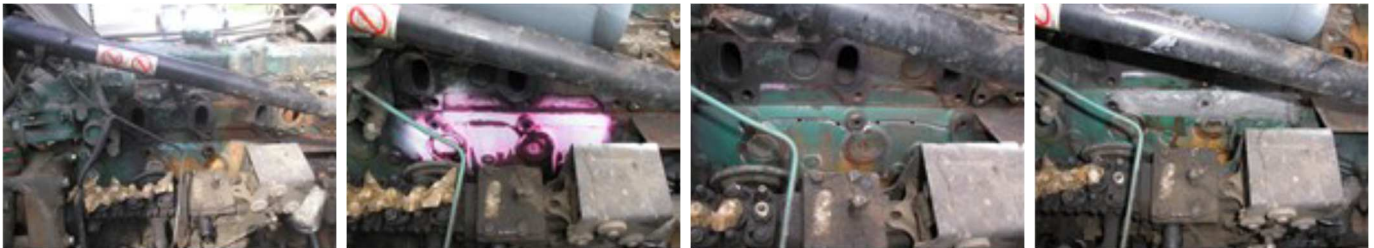
*Prasknutý blok motora v dôsledku zamrznutia počas zimných mesiacov.*

1. Prasknutý blok motora
2. Detekcia prasklín na identifikáciu všetkých prasklín
3. Príprava povrchu
4. Oprava materiálom Belzona® 1111 spolu s armovaciou tkaninu Belzona® 9341.

Zváranie tohto poškodenia by trvalo dlho a mohlo by spôsobiť väčšie poškodenie (aj zmenu rozmerov a tvarov), takže oprava materiálom Belzona® 1111 bola pre zákazníka oveľa lepšia.
