# Oprava príruby formy

ID: 7597

Odvetvie: Spracovanie ocele a kovov  
Použitie: Motory a skrine  
Podklad: Oceľ  
Produkty: Belzona® 1111 (Super Metal)

Lokalita zákazníka: Výrobca hliníka, Slovensko  
Dátum aplikácie: 2014

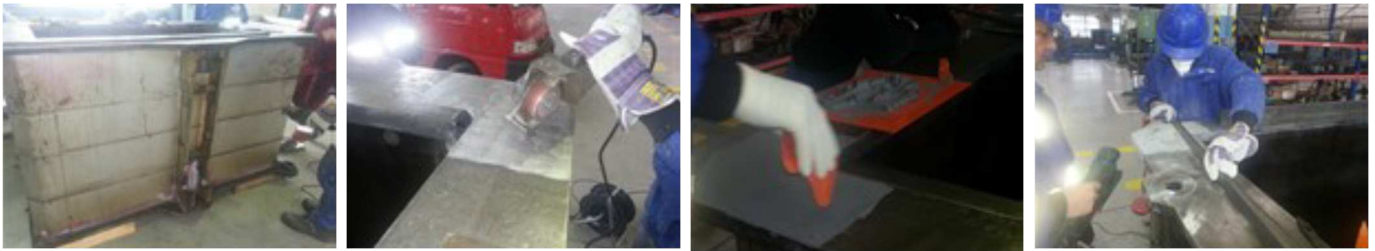
Pri manipulácii s formou pracovníci poškodili prírubu, čo viedlo k strate rozhodujúceho rozmeru.

1. Masívna konštrukcia formy
2. Príprava povrchu špeciálnym elektrickým nástrojom na dosiahnutie požadovaného profilu.
3. Aplikácia materiálu Belzona® 1111
4. Konečné brúsenie na dosiahnutie správnej úrovne

Pretože forma má masívnu konštrukciu, nebolo možné ohnúť tesniace čelo dozadu. Zváranie by trvalo dlho. Oprava systémom Belzona® 1111 bola vykonaná veľmi rýchlo.
