Oprava čerpadla

ID: 7604

Odvetvie:	Prietok kvapalín	Lokalita zákazníka:	Závod na výrobu celulózy, Slovensko
Použitie:	Odstredivé čerpadlá	Dátum aplikácie:	2010
Podklad:	Nehrdzavejúca oceľ		
Produkty:	Belzona® 1311 (Ceramic R-Metal) Belzona® 1391 (HT)

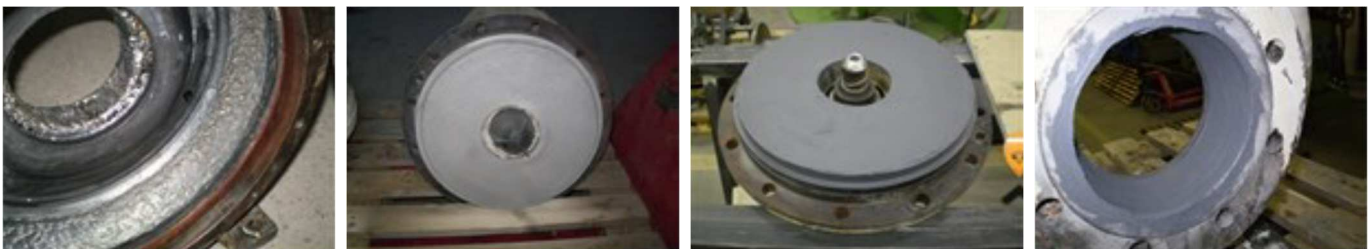
Popisy fotografií

Korózia a erózia pôsobením chemikálií (kaustifikácia plus CaCO_3 a CaO).

1. Poškodené čerpadlo
2. Po otryskaní
3. Aplikácia produktu Belzona® 1311
4. Aplikácia produktu Belzona® 1391

Erózia a korózia spôsobovala, že čerpadlo bolo potrebné vymeniť každých 6 mesiacov.

Aplikácia bola vykonaná v súlade s návodom na použitie.
