Ochrana nádrže produktom Belzona 1381

ID: 8301

Odvetvie:	Prietok kvapalín	Lokalita zákazníka:	Slovensko
Použitie:	Nádrže a chemické zádržné oblasti	Dátum aplikácie:	2019, 2020
Podklad:	Oceľ		
Produkty:	Najprv sme zvažovali použitie produktov Belzona® 1321/1331, ale potom nám tento zákazník upresnil teplotu - blízko 60°C, tak sme mu ponúkli produkt Belzona® 1381

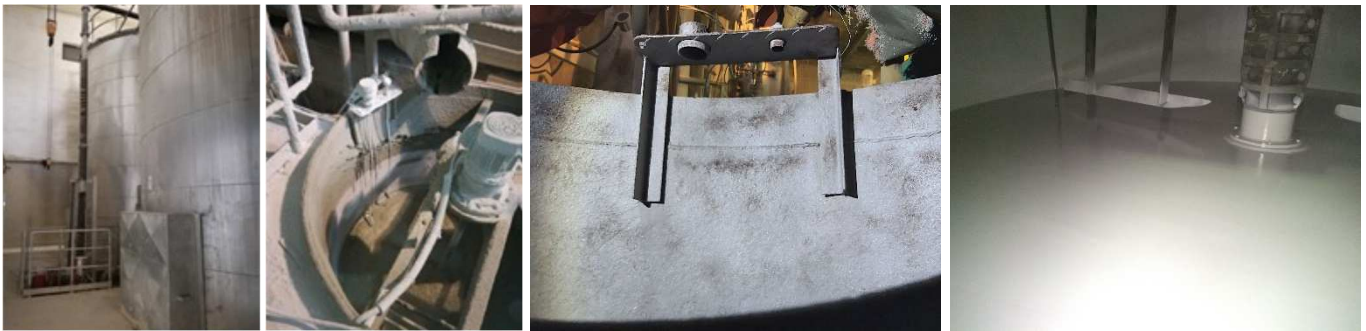
Popisy fotografií

Problémom bola abrázia pôsobením vody (so soľou - CaCl_2 , CaSO_4 , CaOH , MgOH ...) + kremičitého piesku. Po 4 rokoch výroby sa stratilo 3,5 mm steny (na dne nádrže).

1. Dve nádrže sú väčšie
2. Zmiešavanie toku tekutín
3. Nádrž bola otryskaná a vyčistená
4. Druhá vrstva produktu Belzona® 1381

Tieto nádrže boli otryskané a vyčistené. Dve vrstvy produktu Belzona® 1381 boli aplikované striekaním. Aplikácia bola vykonaná v súlade s návodom na použitie.

Zákazník dlhší čas hľadal nejaký dobrý antiabrazívny náter. Nakoniec sme mu ponúkli produkt Belzona® 1381. Prvý nástrek bol vykonaný v roku 2019. Po roku (keďže materiál Belzona® 1381 sa ukazuje ako dokonalá ochrana, bez poškodenia na povrchu) chcel zákazník nastriekať ďalšie dve nádrže.
