# Oprava PVC potrubia

ID: 8403

Odvetvie: *Prietok kvapalín*  
Použitie: *Ventily, potrubia a armatúry*  
Podklad: *Polyvinylchlorid (PVC)*  
Produkty: *Belzona® 1221 (ES-Metal)*

Lokalita zákazníka: *Malacky, Slovensko*  
Dátum aplikácie: *2020*

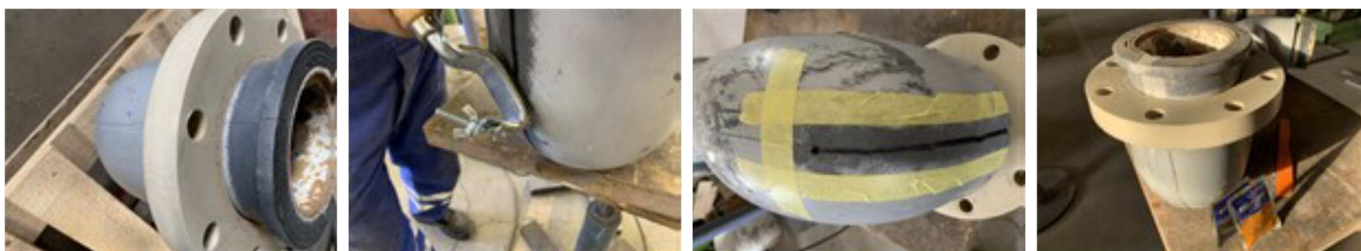
## Popisy fotografií

1. Zákazník potreboval opraviť trhlinu
2. Zdrsnili sme okolité miesto použitím zdršňujúcej kefy Belzona
3. Pripravené na aplikáciu produktu Belzona® 1221
4. Opravený rúrkový ohyb

Zákazník zničil rúrkový ohyb z PVC (priemer 160 mm, hrúbka steny 10 mm, hydrostatický tlak, teplota do 20°C) počas niekoľkých demontáží a údržbe chladiacej veže.

Aplikácia bola vykonaná v súlade s návodom na použitie. Najprv sme vykonali test s aplikáciou produktu Belzona® 1221 na malej ploche tohto ohybu. Priľnavosť bola perfektná. Potom sme začali opravovať celú trhlinu. Trhlinu sme ukončili vyvrtaním 6 mm otvoru na konci, aby sme zabránili jej ďalšiemu šíreniu, trhlinu sme vybrúsili do tvaru „V“ ručnou brúskou a následne ju zdrsnili pomocou zdršňujúcej kefy Belzona. Po chemickom očistení bol aplikovaný produkt Belzona® 1221.
