Oprava otočných čapov mlyna

ID: 1057

Odvetvie: *Priemysel všeobecne*
Použitie: *Prenos mechanickej energie*
Podklad: *Oceľ*
Produkty: *Belzona® 1111 (Super Metal)*

Lokalita zákazníka: *Výrobca keramických dlaždíc, Slovensko*
Dátum aplikácie: *2004, 2005 a 2006*

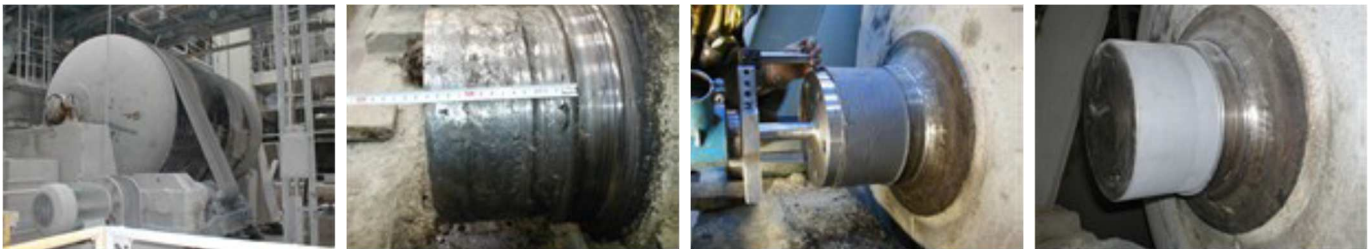
Popisy fotografií

Dva otočné čapy podopierajúce drvič sú poškodené v dôsledku zaťaženia a pracovného prostredia.

1. Celkový pohľad na mlyn
2. Príklad nadmerného poškodenia čapov
3. Materiál Belzona® 1111 pripravený na opracovanie
4. Otočný čap pripravený do prevádzky

Aplikácia bola vykonaná v súlade s návodom na použitie. Na obrobenie otočných čapov na mieste bolo použité prenosné zariadenie.

Tradičná oprava pomocou zvarovania a následného brúsenia otočných čapov trvala 5 týždňov. Oprava pomocou materiálu Belzona trvala 3 dni, čo viedlo k značným úsporám.
