Odstránenie netesností podlahových vpustov

ID: 2458

Odvetvie:	Priemysel všeobecne	Lokalita zákazníka:	Výrobca strojného zariadenia, Slovensko
Použitie:	Problémové oblasti podláh	Dátum aplikácie:	2008
Podklad:	Nehrdzavejúca oceľ, betón, keramické dlaždice		
Produkty:	Belzona® 4111 (Magma Quartz)

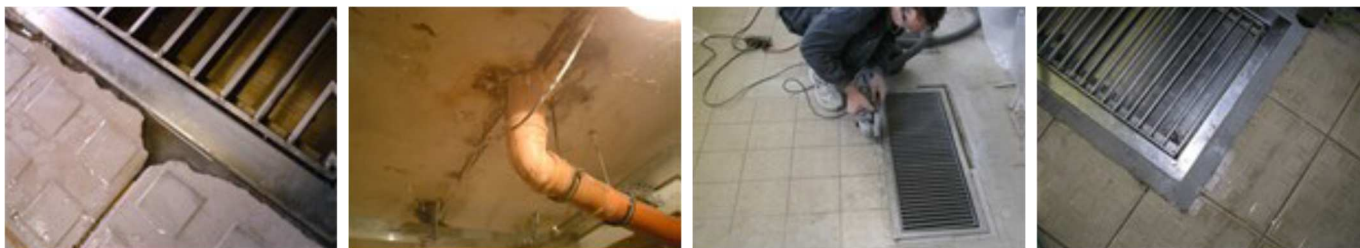
Popisy fotografií

Únik kvapaliny z podlahových vpustov bol problémom od začiatku. Spojenie medzi oceľou a dlaždicami bolo chybné. Výsledkom bolo presakovanie kvapaliny do ďalšieho poschodia.

1. Situácia pred opravou
2. Situácia o poschodie nižšie
3. Priebeh prípravy povrchu
4. Belzona® 4111 na mieste vytvára vodotesné tesnenie

Zákazník vyskúšal niekoľko alternatív opravy odtoku, ale žiadna nefungovala. Oprava s materiálom Belzona® 4111 zabezpečila potrebnú vodotesnosť vďaka vynikajúcej príľnavosti k rôznym podkladom a nezmršťujúcim sa vlastnostiam.
