Ochrana usadzovacej nádrže

ID: 7565

Odvetvie: *Priemysel všeobecne*
Použitie: *Nádrže a chemické zádržné oblasti*
Podklad: *Oceľ*
Produkty: *Belzona® 5811 (Immersion Grade)*

Lokalita zákazníka: *Farmaceutický výrobca, Slovensko*
Dátum aplikácie: *2010*

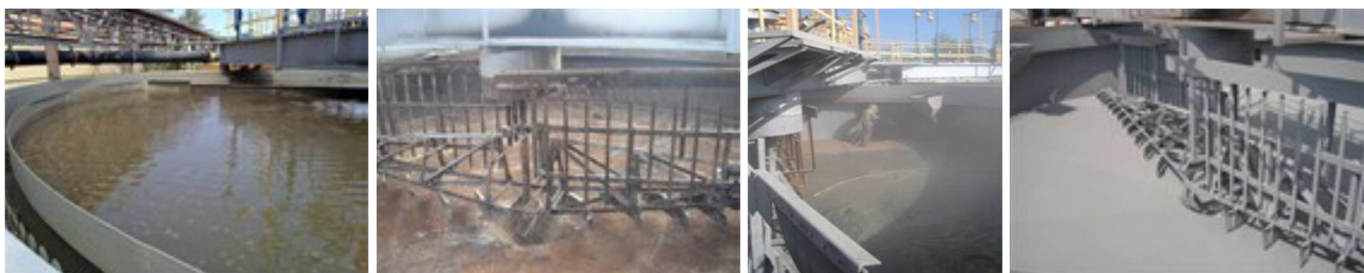
Popisy fotografií

Poškodenie eróziou/koróziou malo vplyv na normálnu prevádzku zariadenia.

1. Miešacia nádrž
2. Rozsah poškodenia nádrže
3. Otryskávanie nádrže
4. Ukončená aplikácia

Poškodenie nádrže a miešacieho zariadenia.

Aplikácia bola vykonaná v súlade s návodom na použitie.

Zákazník požadoval rýchle a vysokokvalitné riešenie opravy nádrže. Produkt Belzona poskytol efektívne riešenie nielen na opravu nádrže a miešacieho zariadenia, ale aj na ich dlhodobú ochranu a predĺženie životnosti. Striekanie umožnilo dokončiť aplikáciu v rámci dostupného časového okna.
