Oprava rozdeľovača vzduchového potrubia

ID: 7596

Lokalita zákazníka: *Výrobca cementu, Slovensko*
Dátum aplikácie: *2016*

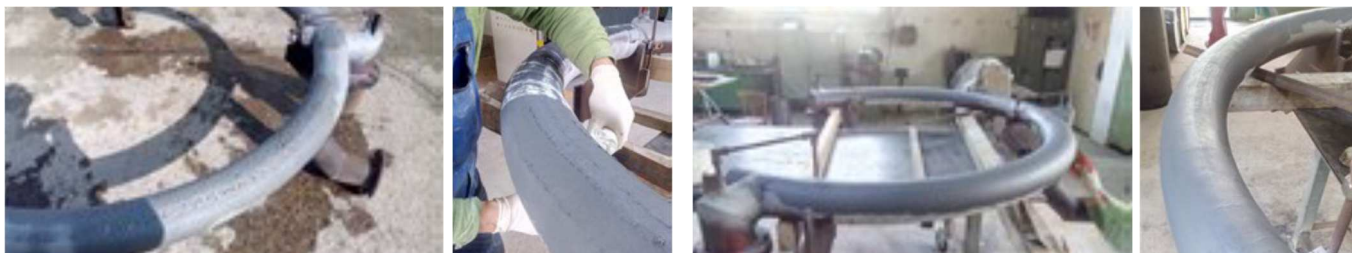
Popisy fotografií

Kým bol systém mimo prevádzky, kondenzované plyny spôsobili koróziu (hĺbky 3 mm) na rozdeľovači vzduchového potrubia DN 125.

1. Rozdeľovač vzduchu po otryskaní
2. Belzona® 1111 plus výstužná tkanina
3. Obrázok celého potrubia
4. Aplikácia produktu Belzona je dokončená

Vzhľadom na veľkosť a zložitosť potrubia si výmena vyžadovala extrémne dlhý čas, ako aj značné náklady. Oprava produktom Belzona obnovila pevnosť potrubia a zabránila budúcemu poškodeniu koróziou.
