# Renovácia testovacích valcov brzd

ID: 7609

Odvetvie: *Doprava* Lokality zákazníka: *Testovacia stanica vozidiel, Slovensko*  
Použitie: *Stroje na manipuláciu s pevnými látkami* Dátum aplikácie: *2016*  
Podklad: *Oceľ*  
Produkty: *Belzona® 1821 (Fluid Metal)*

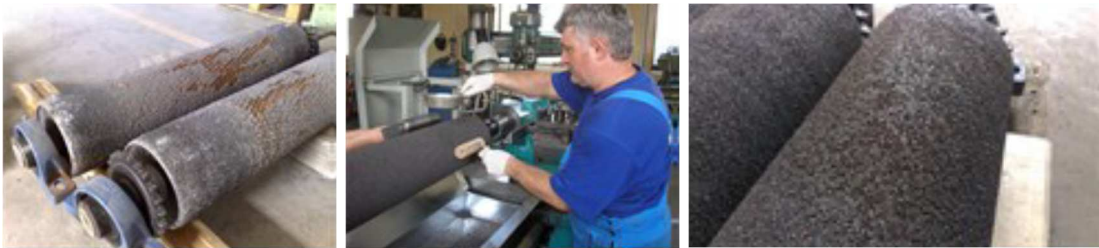
## Popisy fotografií

Po tisíckach testov si povrch valcov vyžiadala nový protišmykový povrch.

1. Poškodené valce
2. Aplikácia agregátu Belzona® 9211 (Supergrip Aggregate) do materiálu Belzona® 1821
3. Pripravené do prevádzky

Zákazník potreboval rýchlu opravu v dobrej kvalite a nešmyklavý systém Belzona má pre túto aplikáciu osvedčené výsledky. Tento systém opravy prežije aj 15 000 testov nákladných resp. 25 000 testov osobných vozidiel.
