Stabilizácia sústruhu pomocou vylievateľnej podpernej zmesi

ID: 8393

Odvetvie: *Spracovanie ocele a kovov*
Použitie: *Tesniace krúžky, tesnenia a podložky*
Podklad: *Betón, oceľ*
Produkty: *Belzona® 7111 (Industrial Grade)*

Lokalita zákazníka: *Malacky, Slovensko*
Dátum aplikácie: *2020*

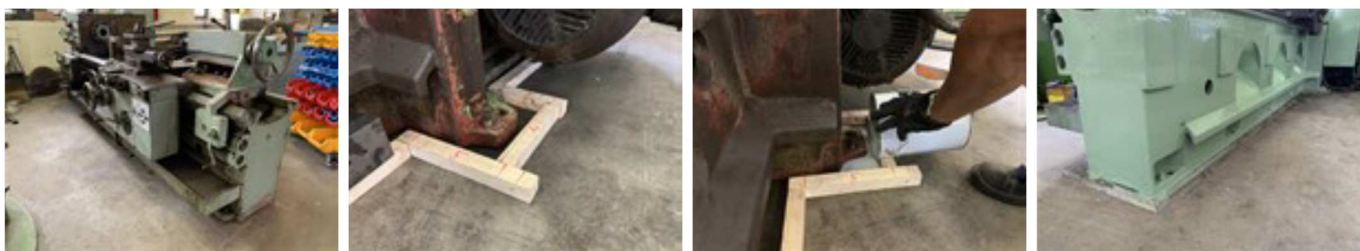
Popisy fotografií

Základ sústruhu potreboval také ukotvenie so zaliatím, ktoré by vydržalo tlakové zaťaženie stroja a aby sa znížili vibrácie.

1. Inštalovaný sústruh potreboval pevný základ
2. Vytvorená dočasná drevená priehradka
3. Vylievanie materiálu Belzona® 7111
4. Dokončená aplikácia

Inštalovaný sústruh v strojárnej dielni potreboval pevný základ.

Aplikácia bola vykonaná v súlade s návodom na použitie.

Riešenie Belzona zaistilo dlhodobé ukotvenie sústruhu.
