Oprava poškodeného krytu vidlice motocykla KTM

ID: 5575

Odvetvie: *Doprava*
Použitie: *Motory a skrine*
Podklad: *GFRP (plast vystužený skleným vláknom)*
Produkty: *Belzona® 1221 (Super E-Metal)*

Lokalita zákazníka: *Oraving Slovnaft Team, Slovensko*
Dátum aplikácie: *Január 2015*

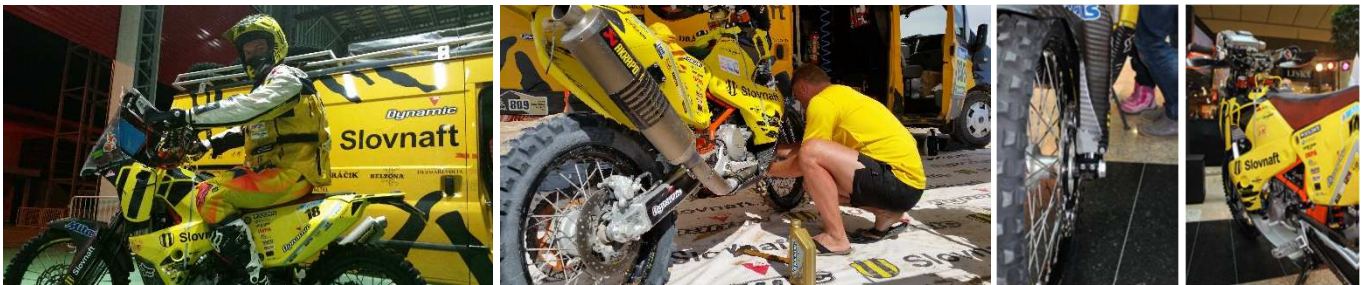
Popisy fotografií

Je to jedna z najnáročnejších rely na svete. Jazdci potrebujú opraviť svoje stroje počas etapy alebo večer v náročných poľných podmienkach. Preto je pre nich ideálne nosiť so sebou nejaké produkty, ktoré môžu použiť vďaka ich rýchlemu vytvrdzovaniu a ktoré sú ideálne pre núdzové opravy. Keď sa zlomil kryt vidlice motocykla KTM, na jeho opravu použili produkty Belzona.

1. Slovenský jazdec (podporovaný produktmi Belzona) so sprievodným opravárenským kamiónom - celkovo piaty v motocykloch na rely Dakar 2015 a dokonca druhý v roku 2016
2. Opravy v poľných podmienkach
3. „Núdzová“ oprava poškodeného krytu vidlice motocykla KTM vydržala počas celých pretekov (fotografia po propagačnej show rely)
4. Motocykel KTM - po propagačnej show rely

Aplikácia bola vykonaná v súlade s návodom na použitie v poľných podmienkach. Kryt bol demontovaný, zdrsnený ocelovou kefou, vyčistený a obnovený pomocou produktu Belzona® 1221 spolu s armovacou tkaninou Belzona® 9341.

Ak by tento kryt nebol opravený, mohlo by dôjsť k poškodeniu veľmi dôležitých základných súčiastok motocykla. Za týchto podmienok nebolo možné zvärať polymér vystužený uhlíkovými vláknami. Nový kryt je veľmi drahý. Slovenský jazdec viezol aj produkt Belzona® 9611 (pod sedadlom), no našťastie ho nemusel nepoužiť.
