Povlak na ochranu proti abrazívnym účinkom pri zvýšených teplotách

1813

Belzona 1813 je dvojkomponentný opravný a ochranný náter pre povrchy vystavené abrazívnym účinkom pri zvýšených teplotách až do 200°C.

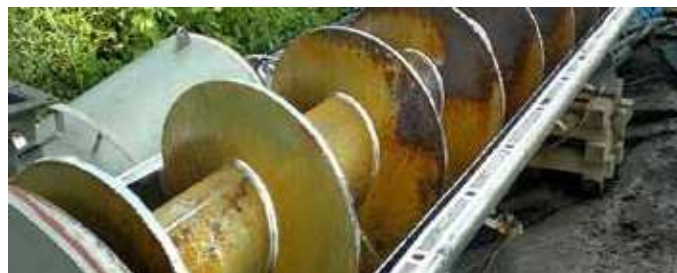
Poškodený závitovkový dopravník

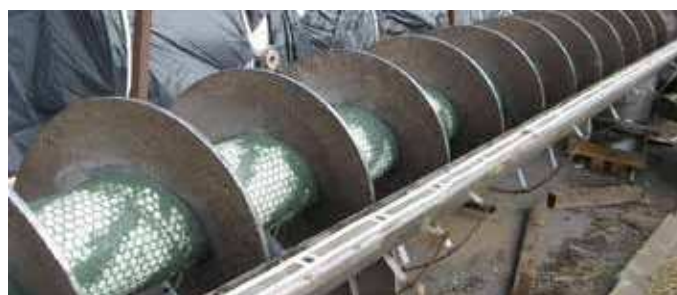
Závitovkový dopravník opravený pomocou náteru Belzona 1813 a hliníkových doštičiek
